Invacare Rea AB
Box 200
Växjövägen 303
SE 343 75 Diö
Sweden

Säkerhetsmeddelande - Dolomite® Futura™ rollatorer tillverkade mellan 1 maj 2014 och 30 april 2015.

Kontrollinstruktion för Futura rollatorer tillverkade mellan 1 maj 2014 och 30 april 2015.

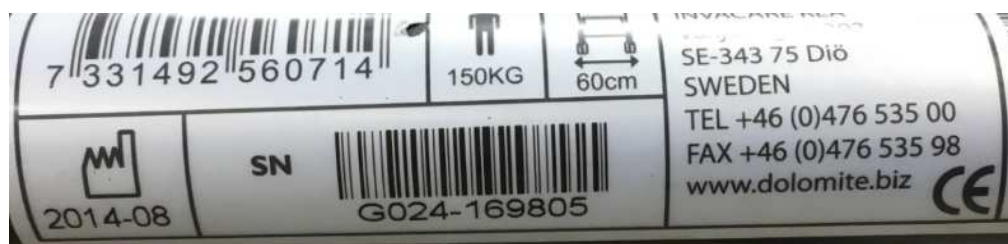
Tillverkningsmånad för den här produkten är augusti 2014

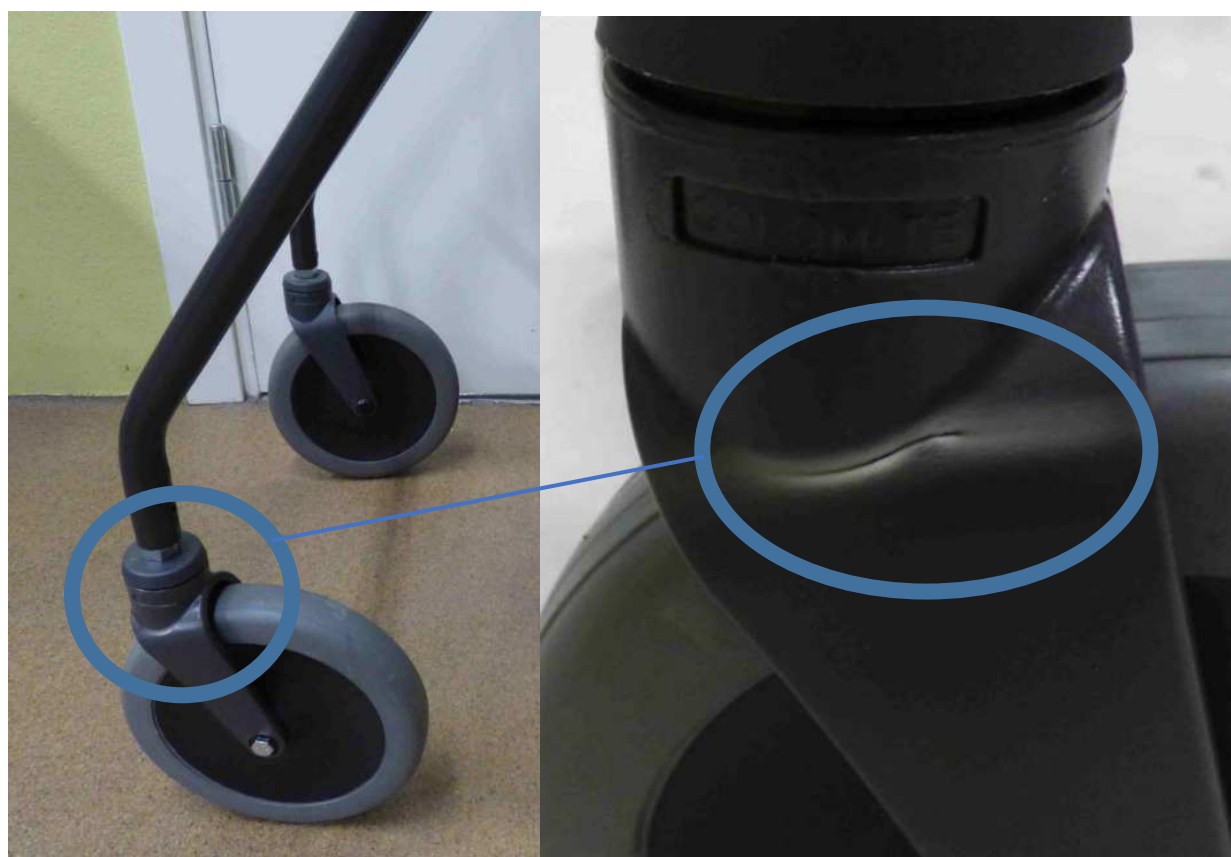
Inspektera framgafflarna och var extra uppmärksam på sprickor, eller missfärgningar i form av vita linjer i plastmaterialet enligt nedan. Detta är en indikation på en försvagning av materialet som kan leda till ett brott på framgaffeln.

Fig 1: Tecken på en begynnande spricka. (vit missfärgning i materialet.)

Om någon missfärgning eller spricka liknande det på bilderna nedan visar sig måste gaffeln bytas ut innan bruk, eller produkten i sin helhet tas ur bruk.

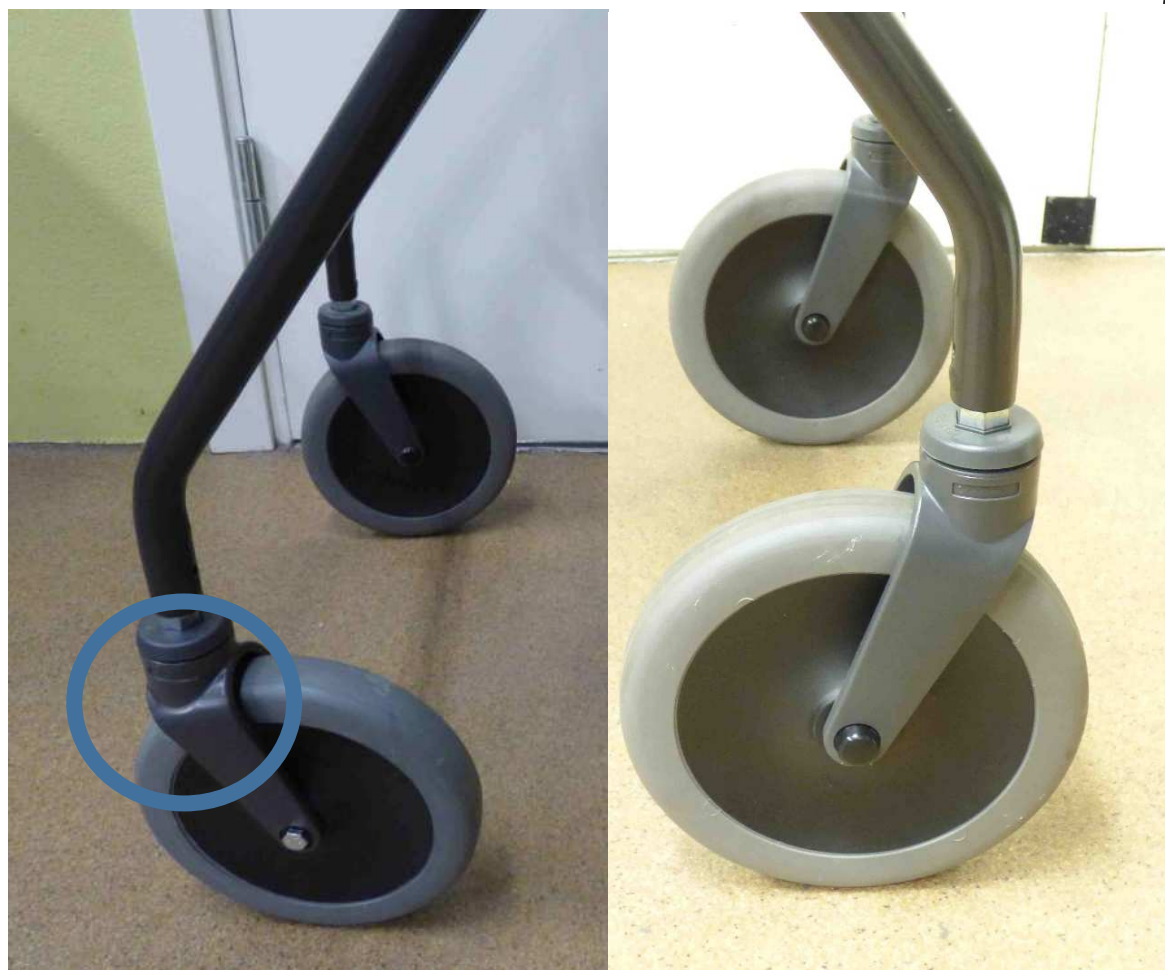
Fig 2: Skadad framgaffel till vänster och hel gaffel till höger.
