When using the reclining special backrest for products produced before May 2015, the seat plate will also need to be changed. For production date, see identification label on the backside of the backrest.

Changing the seat plate

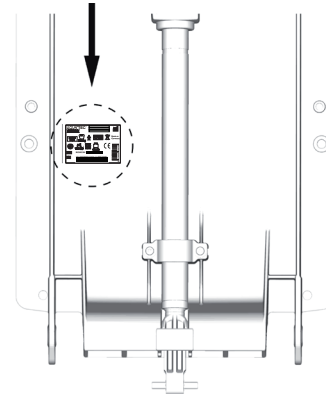
Scope of delivery

Reclining special backrest, white (Order no. complete set: I471623):

Reclining special backrest, blue (Order no. complete set: I471630):

Pos.	Designation	Part number	Qty.
①	Reclining special backrest with cover (cover not shown)	-	1
②	Seat plate	I563012	1
③	Socket pin	I6679	2
④	Assembly instructions	I582550	1

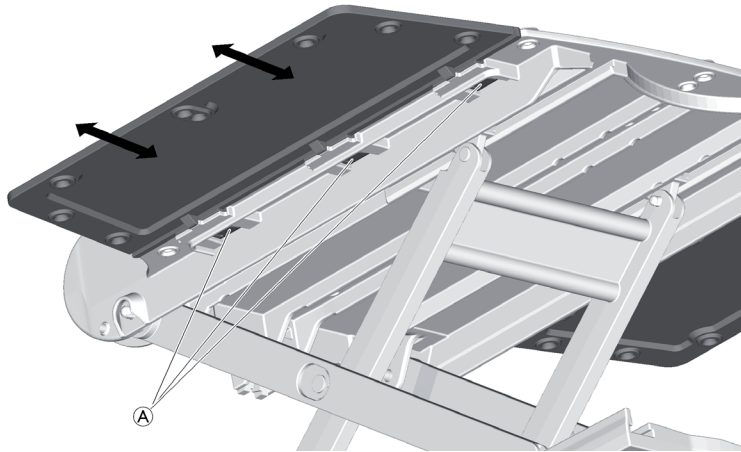
1. Starting from one side press in clips **A** and simultaneously pull out the side flap slowly.
2. Repeat step 1 for the opposite side flap.

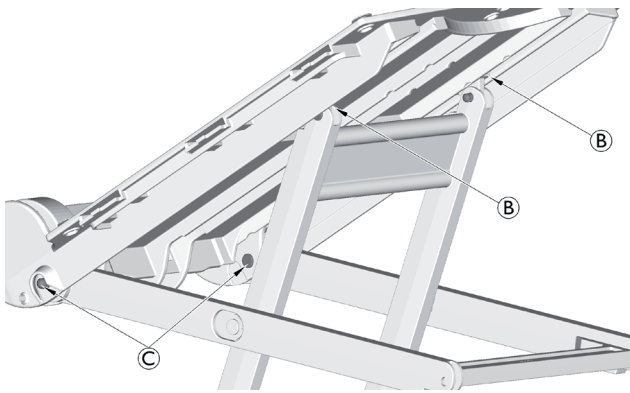
3. Lift up the lifting scissors.
4. Using a flat head screwdriver, remove the outer socket pins **C**, which connect the front part of the lifting scissors with the seat plate, push them through to the inside and remove.
5. Remove the seat plate backwards.
6. Insert the gliding shoes **B** on the lifting scissors into the track of the new seat plate. Secure lifting scissors and seat plate through the holes with the new socket pins **C** from inside to outside.
7. Reattach the side flaps by inserting them simultaneously into the slots of the seat plate until all clips are fully engaged.

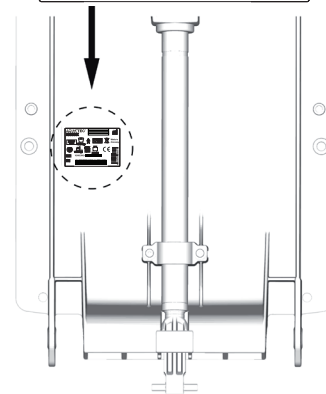
Lieferumfang

Absenkbare Spezialrückenstütze, weiß (Bestell-Nr., komplettes Set: 1471623):

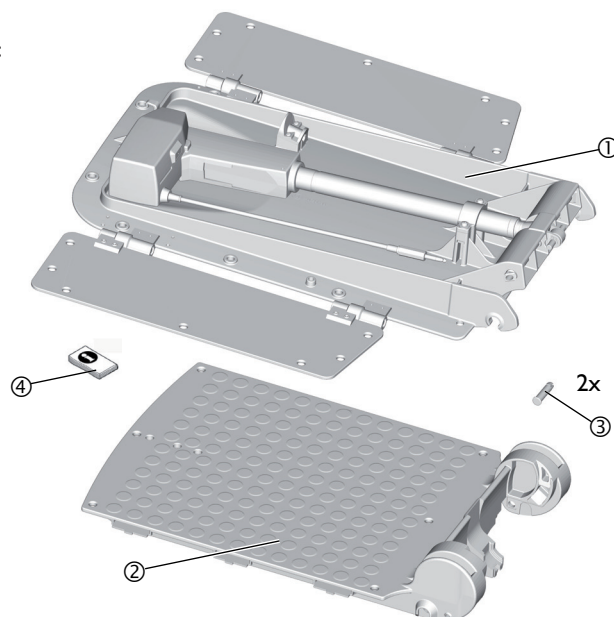
Pos.	Bezeichnung	Artikelnummer	Stück
①	Absenkbare Spezialrückenstütze mit Bezug (Bezug nicht abgebildet)	-	1
②	Sitzplatte	1563012	1
③	Steckbolzen	16679	2
④	Montageanleitung	1582550	1

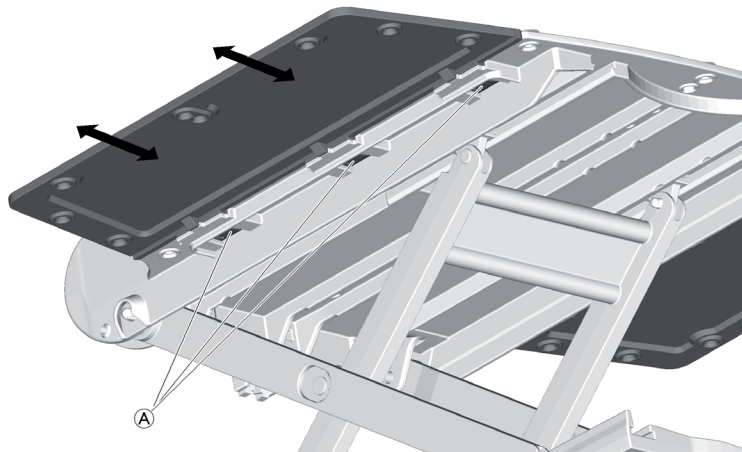
1. Clips **A** der Seitenklappe von einer Seite beginnend eindrücken und gleichzeitig die Seitenklappe langsam herausziehen.
2. Schritt 1 für die gegenüberliegende Seitenklappe wiederholen.

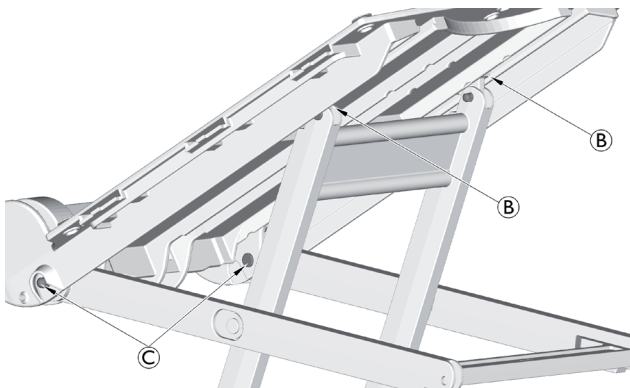
3. Hubschere aufstellen.
4. Zapfen **C** der Festlager-Steckbolzen oben, die die Hubschere hinten mit der Sitzplatte verbinden, von aussen mit Schlitzschraubendreher abbrechen und nach innen durchdrücken und entfernen.
5. Die Sitzplatte nach hinten abnehmen.
6. Die Gleitschuhe **B** der Hubschere in die Flachführung der neuen Sitzplatte einfädeln. Mit den neuen Steckbolzen **C** die Hubschere und die Sitzplatte durch die Bohrungen von innen nach außen abstecken.
7. Die Seitenklappen gleichmäßig in die Aussparungen der Sitzplatte einschieben bis die Clips einrasten.
